船用エンジンシリンダー内部の 自動撮影装置の開発

2015年11月24日
株式会社MTI 船舶海洋グループ
主任研究員 射手充代

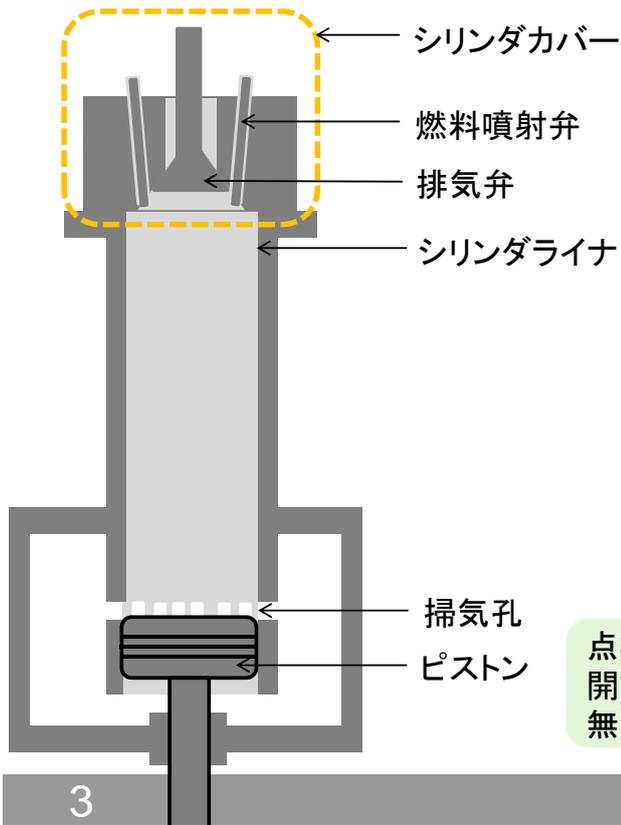
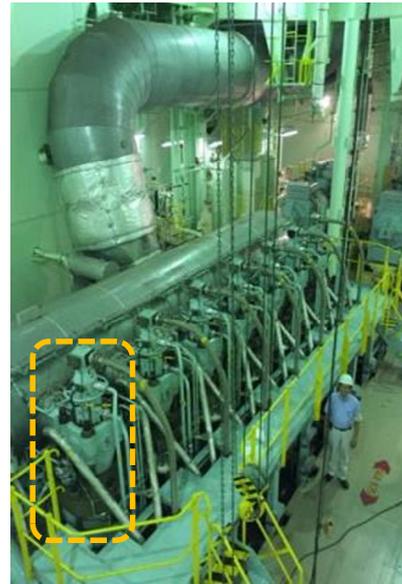
船のエンジン(7シリンダ)

点検方法

開放点検: シリンダカバーを外し、内部に入り点検
無開放点検: 掃気孔から内部を覗きこみ点検

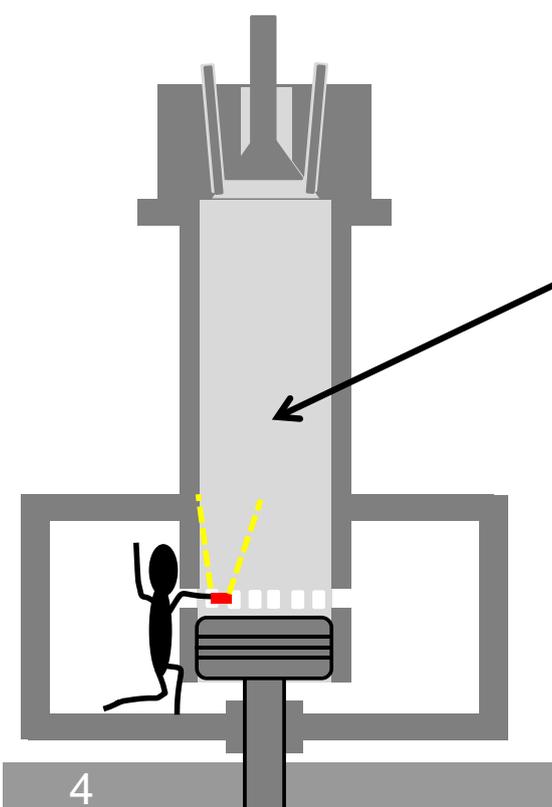
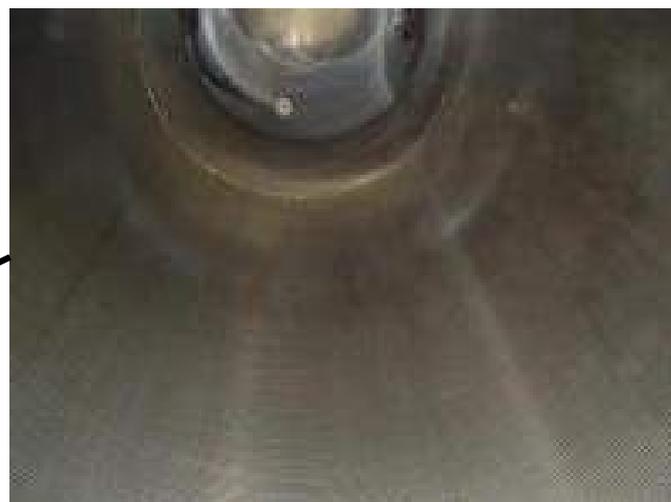
無開放点検

開放せずに撮影できるが、
写真が鮮明でない。

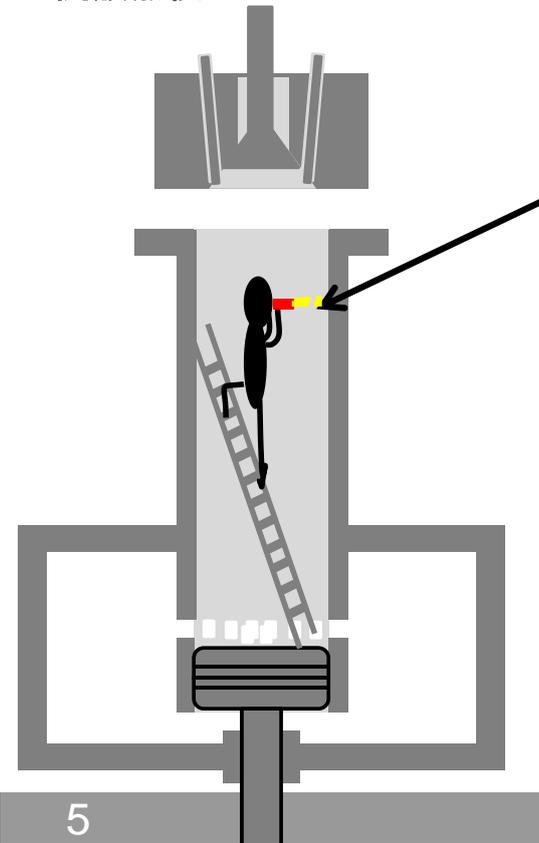
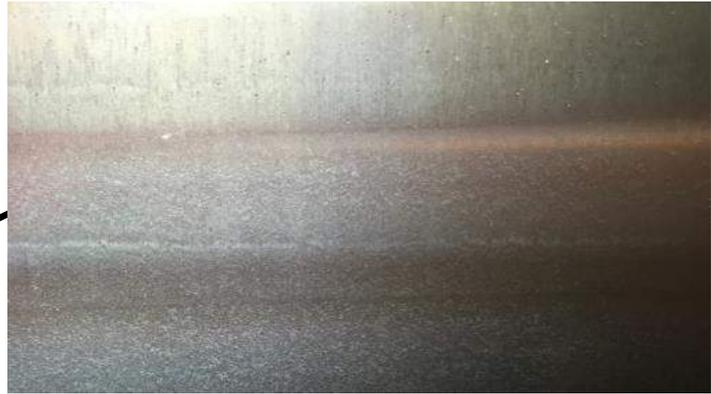
1.背景 開放点検

写真は鮮明であるが、10時間※の作業となり手軽に撮影できない。

※1人分に換算した際の1シリンダあたりに費やす時間

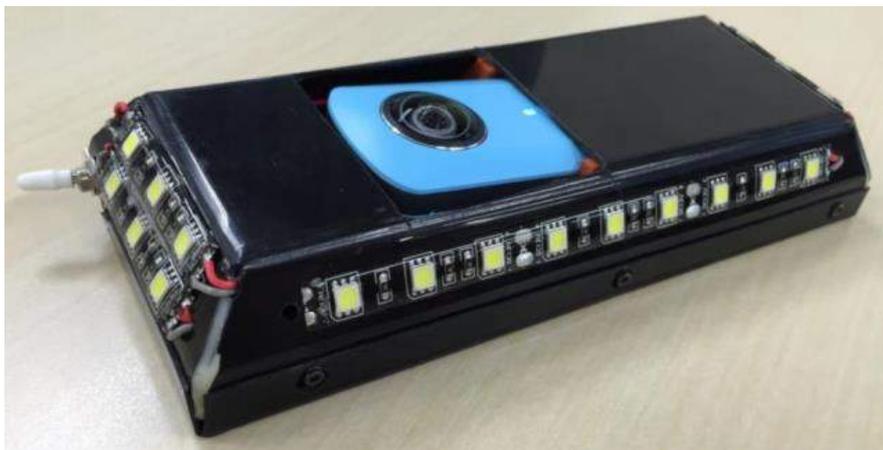
きらりNINJA -No hands INside Just A camera-

撮影装置:360° パノラマカメラ(リコー社製 全天球カメラ)、LED照明、冷却材
連続撮影時間:約2時間

日本郵船(株)/(株)MTI/ダイトエレクトロン(株) 共同製作

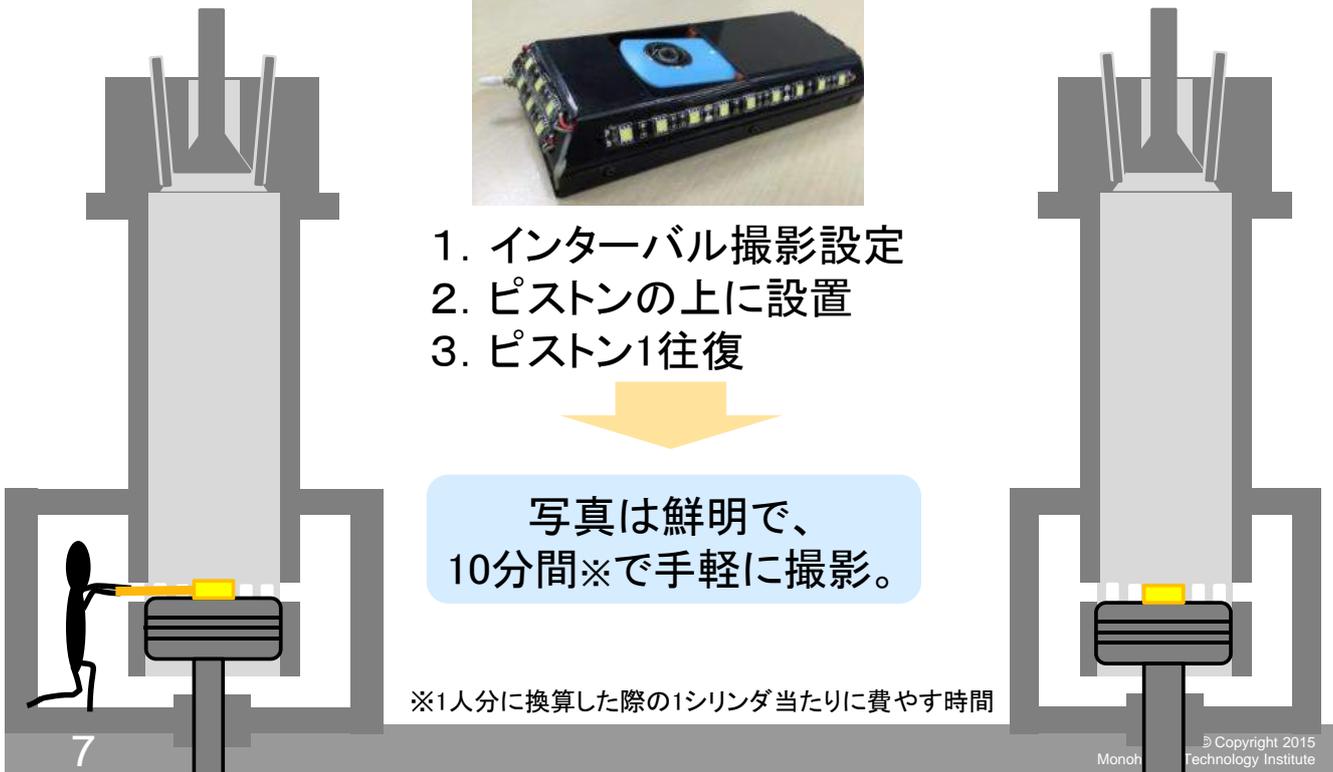
1. インターバル撮影設定
2. ピストンの上に設置
3. ピストン1往復

写真は鮮明で、
10分間※で手軽に撮影。

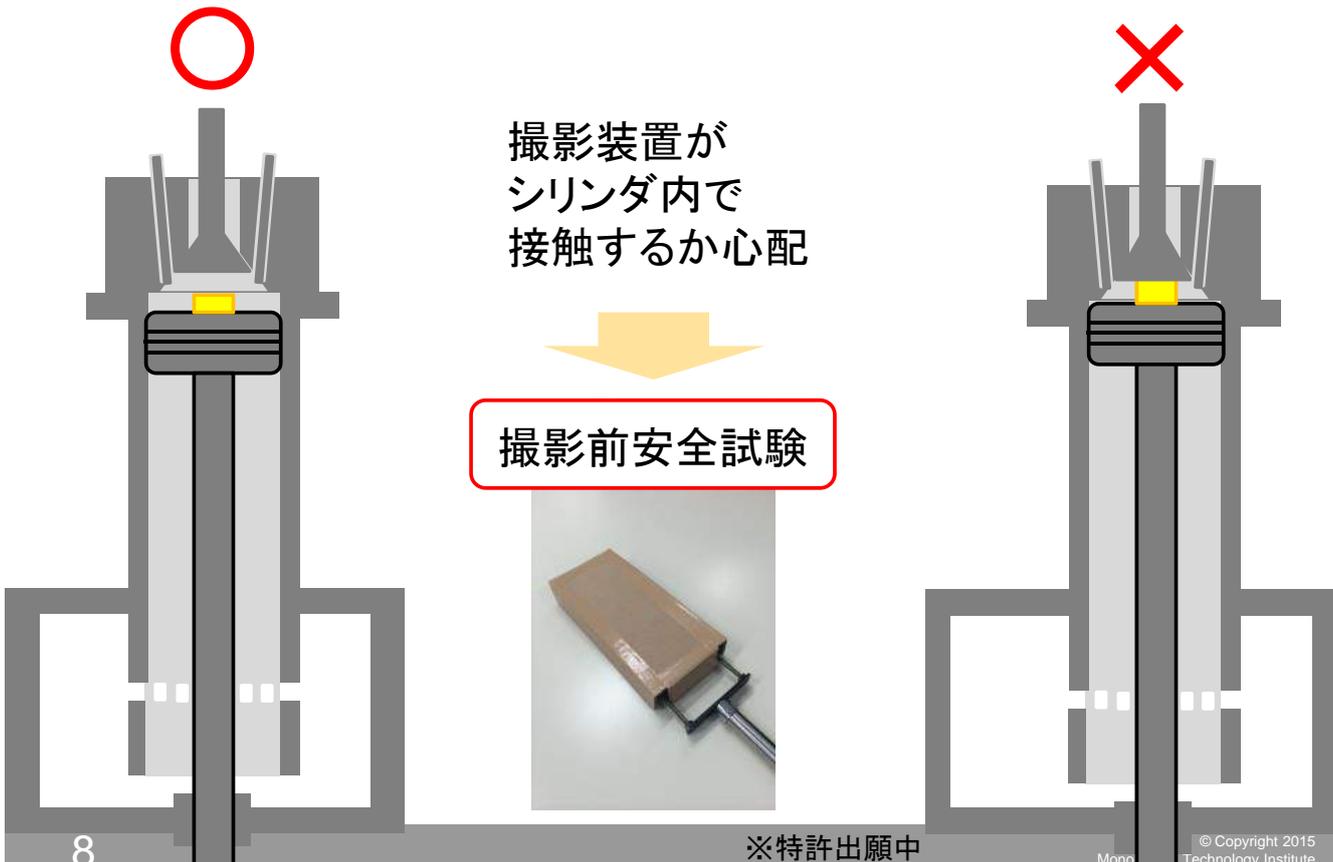
撮影前安全試験

撮影装置が
シリンダ内で
接触するか心配

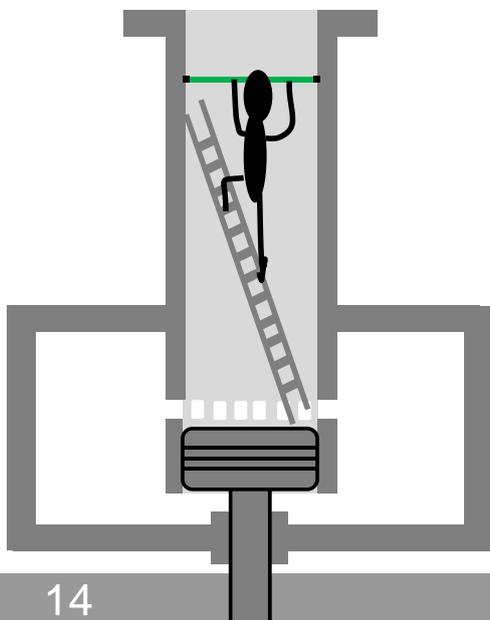
画像による摩耗量把握

現状の摩耗量計測

開放時のみ
計測	○ 実測であり、1/100mm単位。
精度	× 個人差が出る
安全性	× 高温、転落(滑る)、疲労
利便性	× 開放のインターバル 3-5年

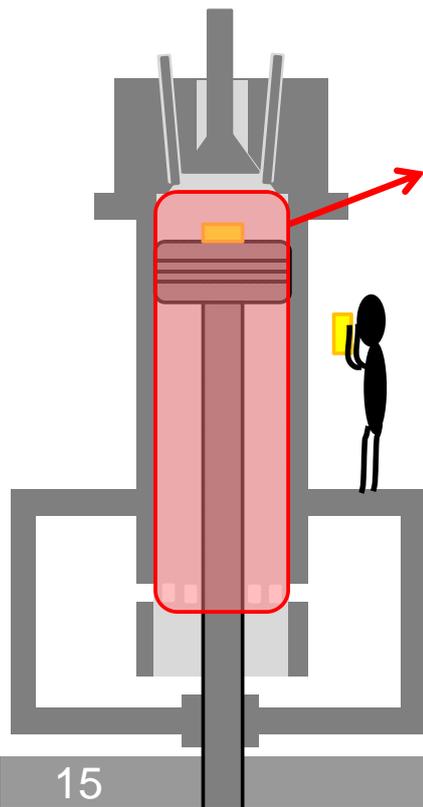
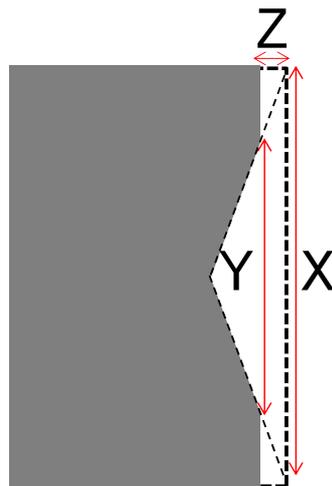
摩耗量把握のためのマーキング

X: 摩耗前全長
Y: 摩耗後全長
Z: 摩耗量

$$(X - Y) \propto Z$$

無開放状態診断の精度を向上

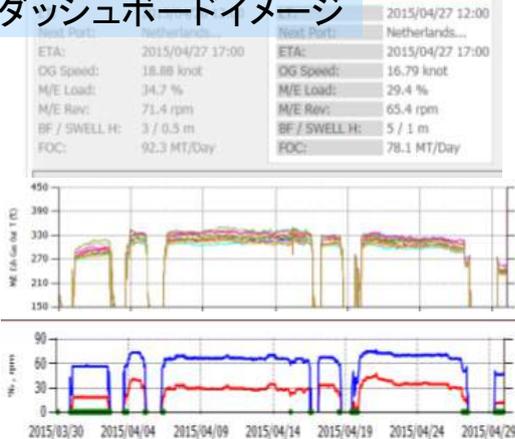
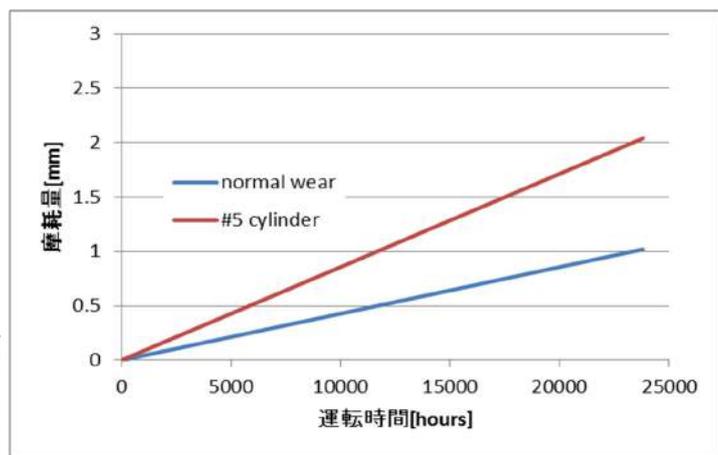
ダッシュボードイメージ

ライナ
低温腐食の
傾向があり
要対策

リング
損傷が
認められる

燃料弁
問題無い

排気弁
問題無い
