# RDC(Remote Diagnostic Center)に於けるDX活動と 更なるデータ活用の為の仕様について

日本郵船株式会社

ビッグデータ活用チーム

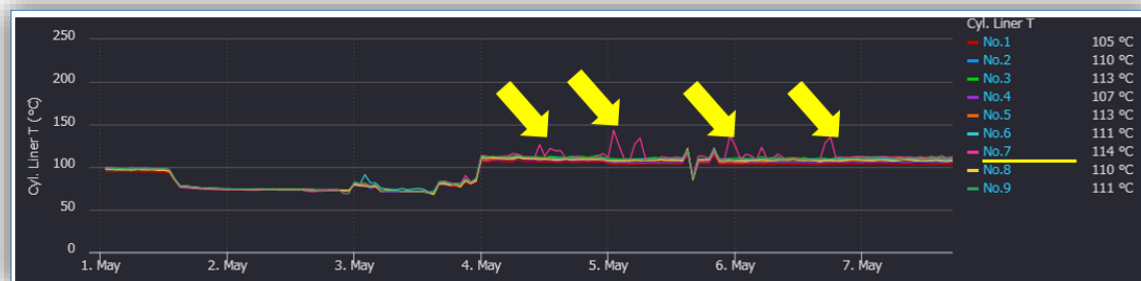
この小さなスパーク⬆はリング・ライナーの異常のサイン

- ・燃焼室内で起こる燃焼熱異常やピストンリング・ライナーの**異常接触(異常摩耗)**の兆候を早くつかめる。
- ・減速運転によりライナーリング系のトラブルは減少していたが、低硫黄燃料の使用により昨年から増加傾向。
