燃料噴射弁の不具合がディーゼル主機関の運転に及ぼす影響に関する実験的研究

株式会社 MTI ◎小知井 秀馬 大石 智生 日本郵船株式会社 井上 伸一
東京海洋大学 塚本 達郎 佐々木 秀次 大橋 慶勤
一般財団法人 日本海事協会 若生 拓也

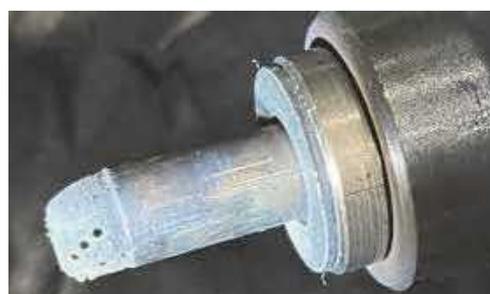
図 1 意図的に異常を発生させた噴孔拡大ノズル

関では各種状態量を計測可能なことに加え、筒内圧センサおよび FO 供給圧センサによるデータ計測が可能である。実施ケースは表 1 に示すように健全状態を含めた計 6 ケースとしている。なお、故障モード解析で挙げていたシート不良については試験装置の都合から実施していない。また、故障の再現としては、各シリンダにそれぞれ二つずつ設置される燃料噴射弁のうち No.1 シリンダの Aft 側の一つについて、意図的に異常を発生させた噴射ノズルを取り付け 25/50/75% 負荷での試験運転を実施した。図 1 には噴孔拡大を意図的に発生させたノズルを示す。

はじめに、噴孔拡大 (Case2,3) に着目すると、いずれの場合も排ガス温度の上昇や着火遅れの様子がみられる。これは、燃料噴射圧の最大値や噴射時間の減少傾向からわかる様に、ノズルの噴孔拡大により圧力が十分でない状態で急速に燃料が噴霧されることによる着火性の悪化に起因すると考察できる。
